# 部分補修（熱硬化）

## 1 部分補修（熱硬化）… 取付管の段差切削及びちび弾丸による補修

## 2 部分補修（熱硬化）… 異径管の補修

## 3 部分補修（熱硬化）… プール配水管の止水

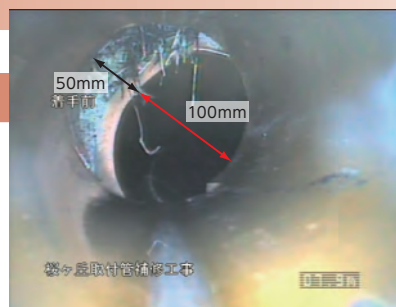
**状況**  $\phi 150$ HPの取付管において、大きな段差が確認された。写真からのスケールアップでは、有効径が100mmであった。

段差50mmの再現

**対策** 社内で現状を再現して、切削及び補修のテストを行ない、現場施工を試みた。
