部分補修（熱硬化）

9 部分補修（熱硬化）… φ500 本管段差補修の特殊実例

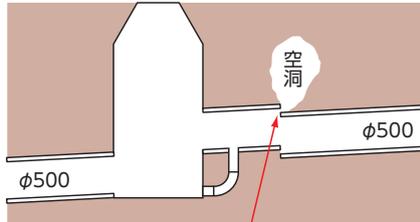
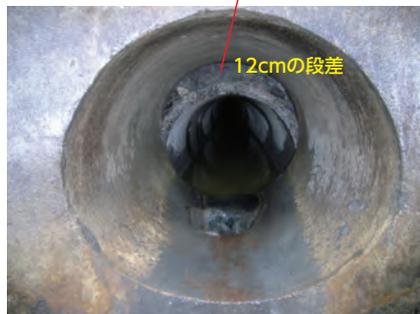
地盤の変化により、12cmの段差ができた。段差のついた管きよ上部に、土砂の流出による空洞が確認された。

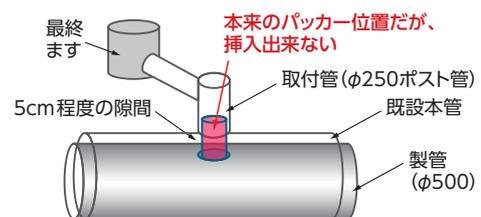
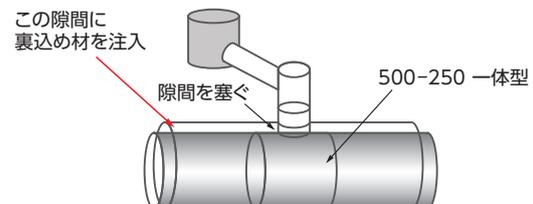
製管施工後の裏込め注入時には、通常、本管の取り付け管口にパッカーを設置して行なうが、ますからパッカーが挿入出来ない箇所があった。

既設本管と製管の間に5cm程度の間隙がある。本来なら、最終ますよりパッカーを挿入するが、ポスト管のため、不可能であった。

既設管と製管の間隙を塞ぐのは、本来ならパッカーだが、挿入出来ないため、一体型補修を前処理として施工し、裏込め注入を行なった。
