部分補修(光硬化)・部分一体型補修(光硬化)

1 部分補修(光硬化) … 大きな破損個所の前処理/部分補強による修繕

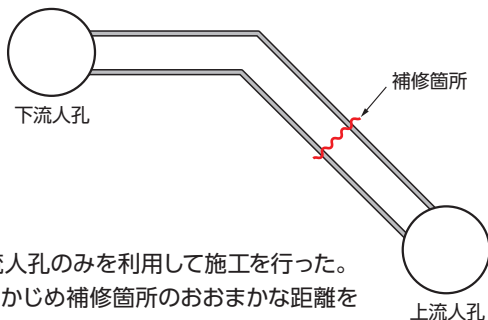
φ200の管路の途中に45度の曲がり部分があったため、下流人孔からはカメラも施工機も入らない。

上流人孔のみを利用して施工を行った。あらかじめ補修箇所のおおまかな距離を調べておき、補修材を巻いた施工機を挿入。補修箇所よりも奥(下流側)に留めておき、自走カメラを挿入。カメラ映像を確認しながら位置合わせを行った。
