部分補修(光硬化)・部分一体型補修(光硬化)

4 部分補修(光硬化)…更生管の前処理工

5 部分一体型補修(光硬化)… φ600人孔からの施工

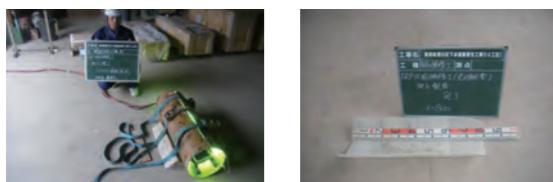
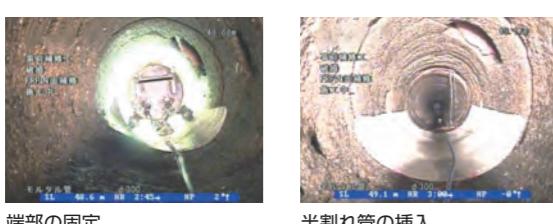
状況
φ300 更生予定の管きょの底部に大きな破損箇所があり、移動式カメラや材料の引き込み時に支障をきたすおそれがあった。

作成した半割れ管 L=80cm

前処理完了
更生施工後
大きな破損部分のディンプルも発生せず、綺麗に仕上がった。

対策 事前に部分補修材料で、半割れ管を作成。

* 半割れ管を管きょ内に挿入し、両端を部分補修で固定する。

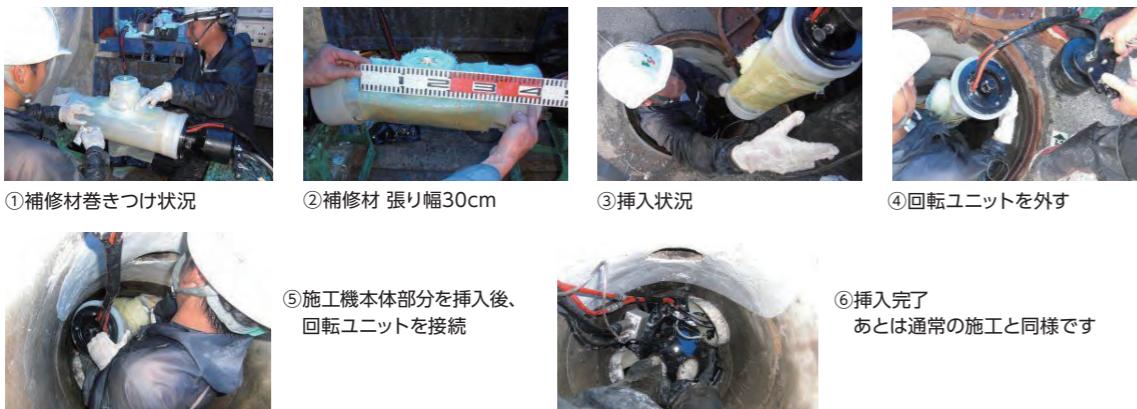
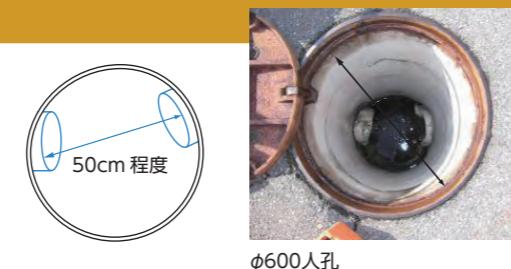
施工例

状況 φ600 人孔より光硬化一体型(250-150)の施工

本管更生後は、耐震対策のため、更生材を5cm以上残すことになっているため、人孔内の有効幅は、45~50cmとなっており、通常の光施工機(長さ90cm)では施工が出来なかった。

対策 一体型施工機の改良

回転ユニット部分はワンタッチで取り外し可能。補修幅は30cmの特殊一体型施工機で施工が可能。

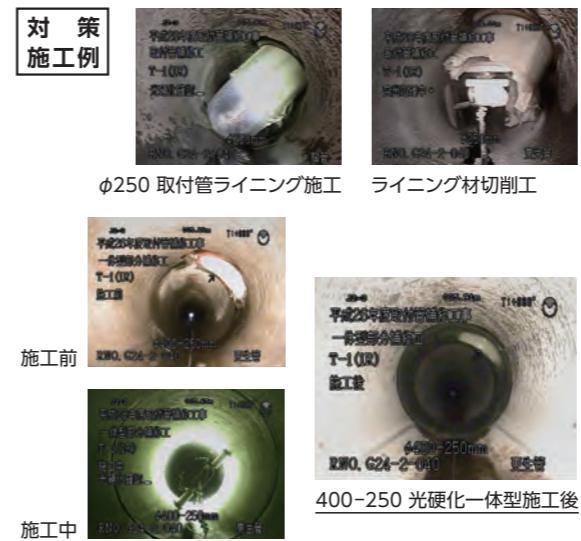
状況 光硬化取付管ライニングφ250の施工後に、一体型施工を行なう。

φ250 取付管ライニング施工 ライニング材切削工

400-250 光硬化一体施工後

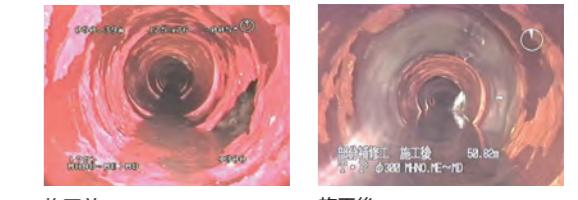
ソリ使用のイメージ

状況 管底部の破損が大きく、施工機のタイヤが落ち込んでしまい、補修ができない。

対策 施工機前方のタイヤをソリに乗せ、施工機を誘導、補修を行なった。

*施工機ワイヤーとソリ誘導ワイヤーを同時に引つ張り、破損箇所を乗り越えたら、ソリ誘導ワイヤーのみを引つ張ってソリを回収。施工機の位置合わせを行って施工する。

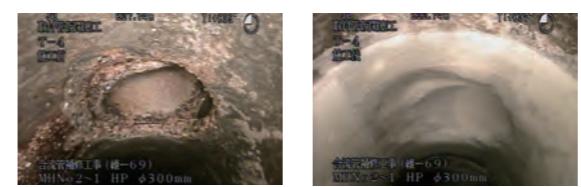
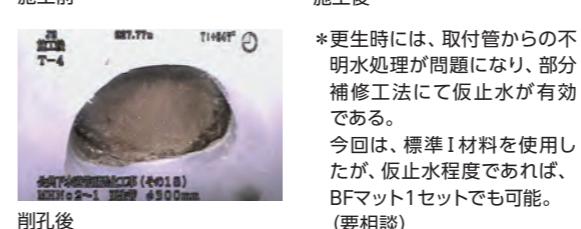
状況 宅内までは営業店舗内で、かつ開閉不可のため、止水栓を使用しての浸入水処理ができない、管更生の当日に閉塞処理→更生→取付管削孔を行なった。

施工後

削孔後

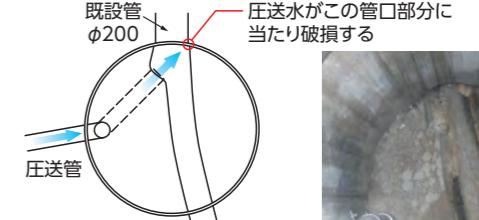
状況 人孔内の下流管口部分に、圧送水が直接当たるため、破損する。

圧送水がこの管口部分に当たり破損する
