# 取付管ライニング

## 10 取付管ライニング … 開削修繕が不可能な特殊施工実例

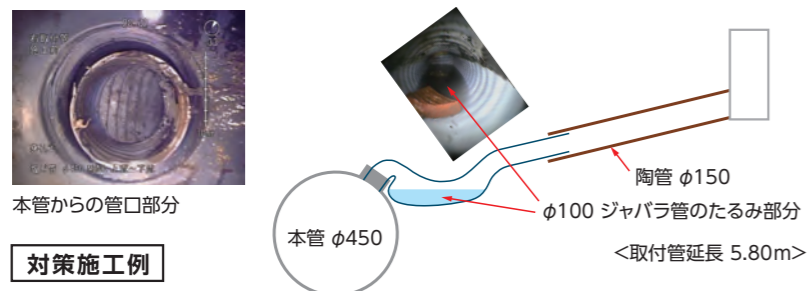
**状況** 取付管調査において、φ150陶管の途中よりφ100のジャバラ管が接続されており、本管管口部分にて変形によるたるみが確認された。現場は開削が不可能で、非開削工法よりの復旧が熱望された。施工できないという可能性もあり、最悪の場合は開削となることを了承してもらい施工を行なった。

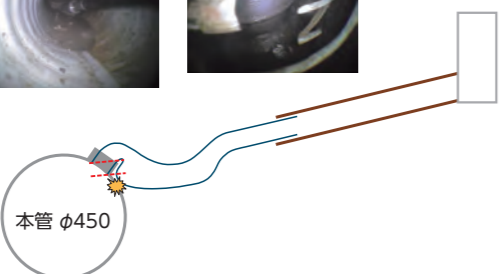
拡張切削後の状況

特殊ビットをとりつけた切削機等を使用し、赤点線(---)のように切削を行おうとしたが、切削が難しいと現場で判断。本来の取付管口の横に穴(⚡)を開けて管路軌道を確保した。

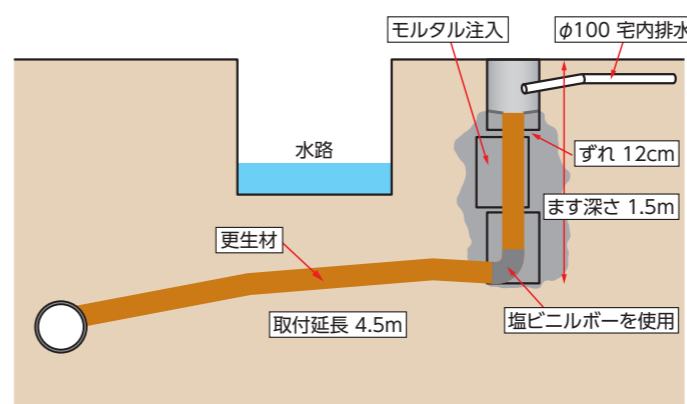
**状況** 深さ150cmある汚水ます(φ350)の側壁が大きくズレており、地盤の陥没、汚水の流出が認められた。横には水路があり、開削での復元は難しい状況であった。

12cmのズレ、隙間

宅内からますへの流入は、上部からのφ100のみであったため、取付管ライニングの材料で立管を作成し、更生管とますとの隙間に流動性の良いグラウト材を注入。硬化後に底部有効ますとして、モルタルで底部を形成した。

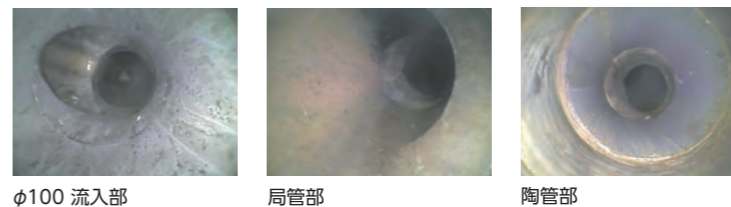
**状況** 道路幅員2.50mの下に供用されているφ1500(更生管径1350)汚水管につながっているφ150取付管の一部に陶管が残されていた状態であった。ますについては、φ150塩ビ管の点検ますが、特殊な形状で接続されており、道幅も狭く、汚水管の土被りが2.8mぐらいあるため、開削での復元は困難であった。
