## 取付管ライニング

### 13 取付管ライニング … 急な角度のついた取付管のライニング

## シートライニング

### 14 シートライニング(熱硬化) … グリストラップの施工実例

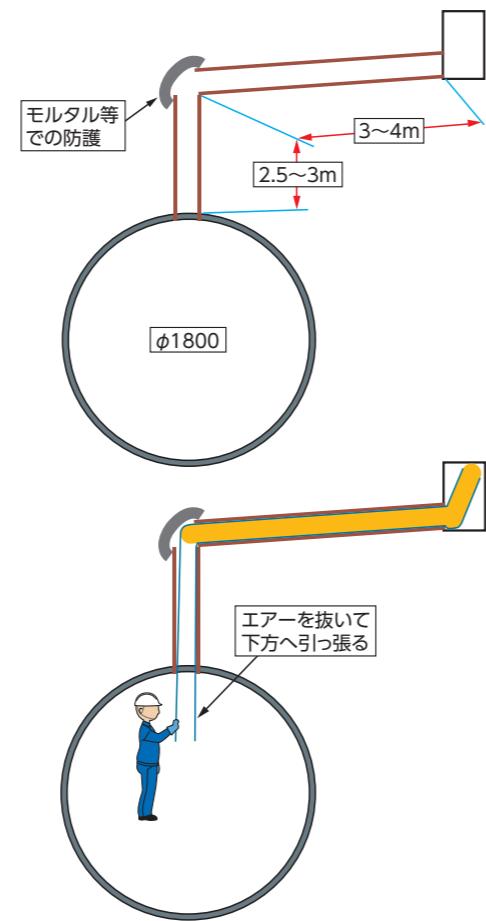
**状況** 本管φ1800、取付管φ200の現場において、交通量が多く、開削が不可能な箇所の現場において、浸入水や破損がある取付管の施工。同一路線には、補修が必要な箇所が数か所あり、曲がり部分には、曲管を使っておらず、突合せの接合となっていた。また、一部では、塩ビ管のエルボーを使用している箇所もあり、材料の反転、トレインの挿入に問題がある箇所であった。

**対策** 開削ができない箇所で、失敗は許されないため、入念に打合せを行なった。

- ① 本管側は人が入って作業できる大口径であるという事もあり、反転時の対策については、事前にアウターフィルムを挿入し、その中に材料の反転挿入を行なった。  
曲がり部分からは反転ができない場合は、一度エアーを抜いてから、アウターフィルムを本管側に引っ張ることにより、材料の反転を確実に可能にさせた。
- ② 硬化時については、トレインが挿入はできても、曲がりの部分で引き上げきれないという可能性があったため、もしもの場合には、管きょ内での作業も可能であったので、あらかじめ材料長を長くとっておき、材料のボビンを外してから、トレインを回収し、再度上部より硬化させるという手法ができるよう体制をとっておいた。

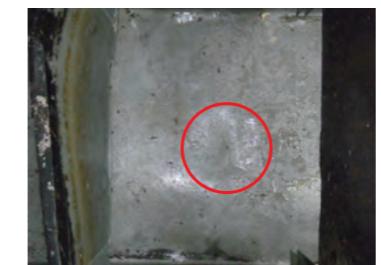
底部のひび割れ・凹み

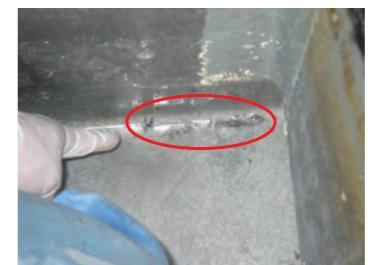
角の部分のクラック

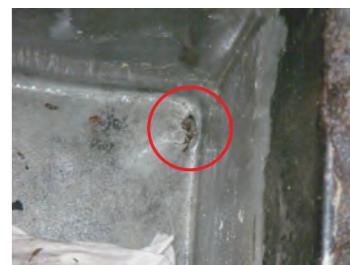
角の部分の破損・欠落
