大口径補修 (熱硬化)・ます補修 (熱硬化)

1 大口径補修 (熱硬化) … 狭い人孔からの施工実例

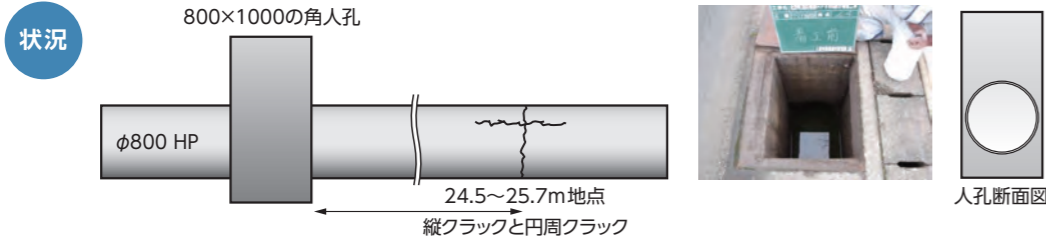
大口径 φ800 標準Ⅲ (BM 7セット)

※施工時の大きな問題は、800×1000の人孔内での補修材の巻きつけ。

施工方法 人孔内で施工機を組み立て、管きょ内に挿入し、人孔内での作業スペースの確保。材料の含浸時に、両端に未含浸の部分を作り、棒に巻きつけて、掛け軸状にして、人孔内に垂らす。

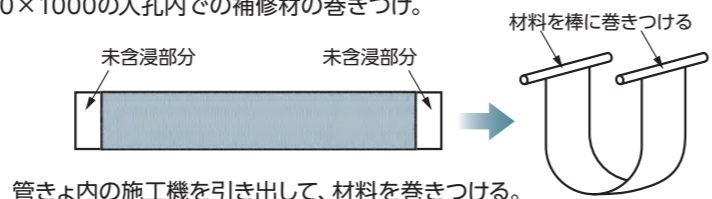
施工機の上に作業者が立って巻き付け作業を行った。材料の両端を引っ張り上げて、施工機に密着させ、片側ずつ巻きつけて、未含浸部分をハサミで切断。

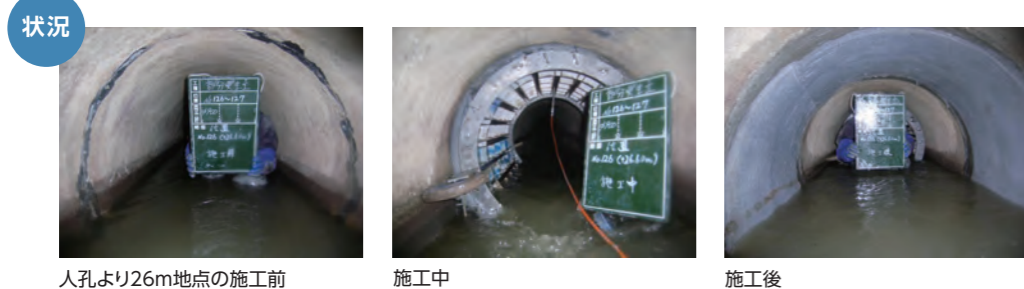
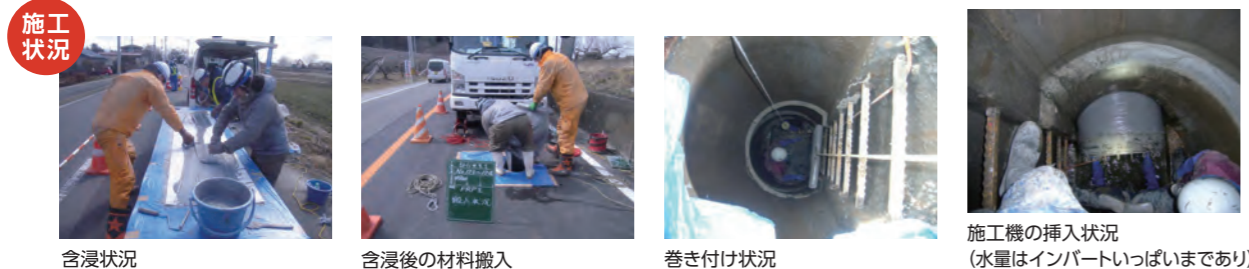
大口径 φ900 標準Ⅰ

含浸状況 含浸後の材料搬入 巻き付け状況 施工機の挿入状況 (水量はインパートいっぱいまであり)

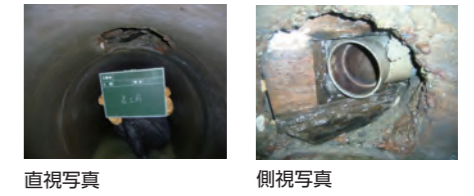
状況 管体上部の取付管の接続不良による道路陥没の対策。

直視写真 側視写真

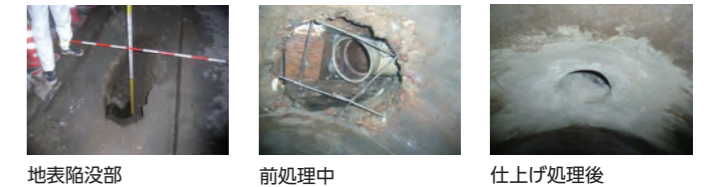
地表陥没部 前処理中 仕上げ処理後

施工方法 地上部の開削工事を行ない、陥没部分の補修工事を行なう。管きょ内については、前処理で、管口部分の処理を行なう。

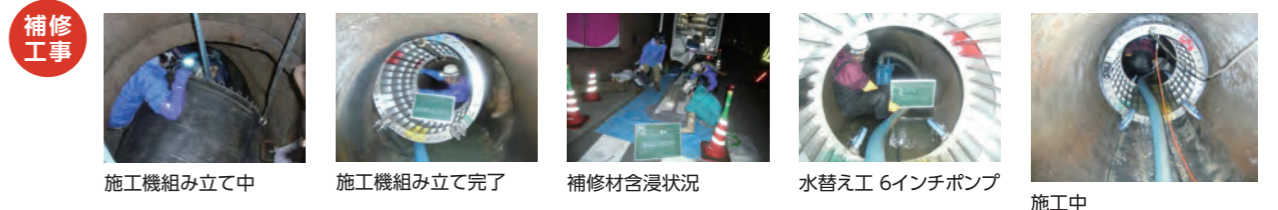
施工機組み立て中 施工機組み立て完了 補修材含浸状況 水替え工 6インチポンプ 施工中

仕上げ工 水量が多いため、土嚢で堰を作り、6インチポンプで排水。

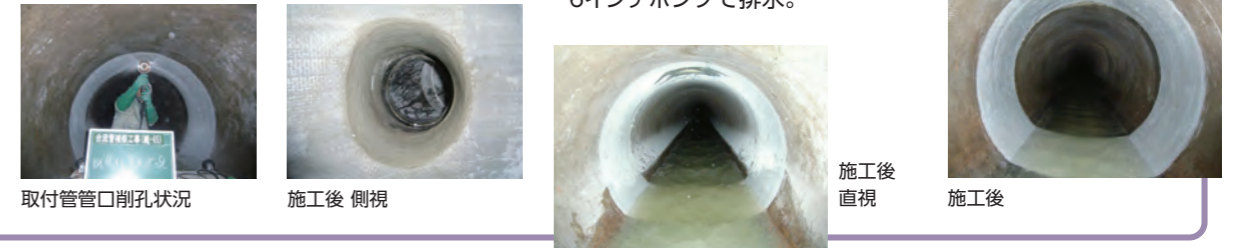
取付管管口削孔状況 施工後側視 施工後直視 施工後

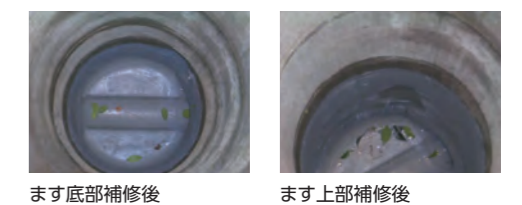
ます底部補修後 ます上部補修後

施工方法 ます補修の施工後に本管施工機を使用して穴の部分に標準Ⅱ材料にて補修、補修後に軽量モルタルを陥没穴より流入させて、空洞を埋めた。

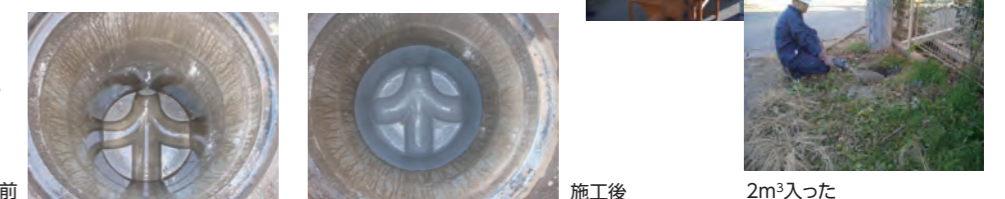
φ500-150 ます …マルチンパートタイプ

施工前 施工後 2m³入った
