大口径補修（熱硬化）・ます補修（熱硬化）

5 大口径補修（熱硬化）…… 特殊箇所での施工実例

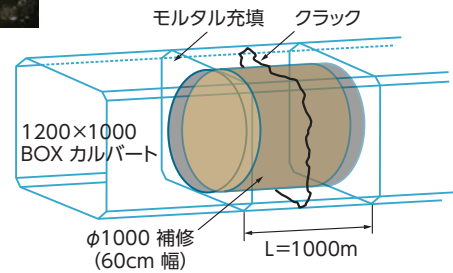
海岸沿いに敷設されているボックスカルバート1200×1000のクラック部分より、満潮時に多量の浸入水が確認され、その都度モルタルでの補修を行ってきたが、すぐに剥がれ落ちて浸入水が再発生すること。

クラック

クラック部分をモルタルで補修後、止水材の注入。通常はそのままモルタルによる表面仕上げとなるが、補修のために内径1000mmのボイド管を利用して、幅1mのモルタルでの補修充填を行い、内部に60cm幅の部分補修を施工することにより、モルタルの保護、および補強となる提案を行なった。

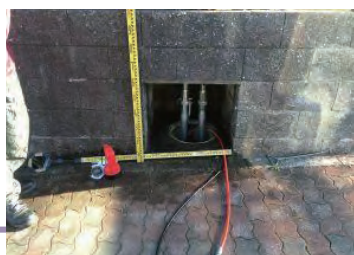
ますが塀や壁等で覆われている場合

ます(深さ0.9m) 補修施工後
