# 部分補修（熱硬化）

## 1 部分補修（熱硬化）… 取付管の段差切削及びちび弾丸による補修

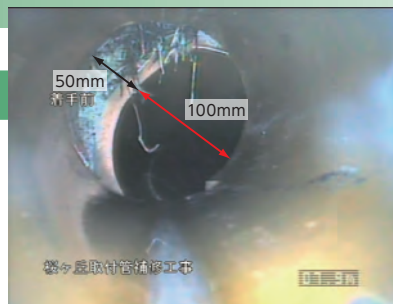
**状況**  $\phi 150$ HPの取付管において、大きな段差が確認された。  
写真からのスケールアップでは、有効径が100mmであった。

**対策** 社内で現状を再現して、切削及び補修のテストを行ない、  
現場施工を試みた。
