## 4 部分補修（熱硬化）… 一体型施工機の転倒対策

## 5 部分補修（熱硬化）… 小型マンホールの目地止水補修

## 6 部分補修（熱硬化）… 欠損・縦クラックの特殊な補修

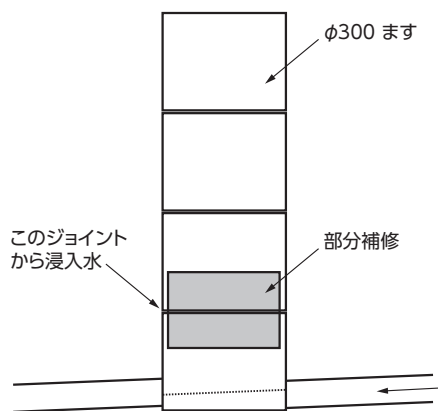
φ300の小口径ますのジョイント部より浸入水。ます深が深いため、浸入水処理ができない。

φ300用施工機を宙づりにして施工を行った。

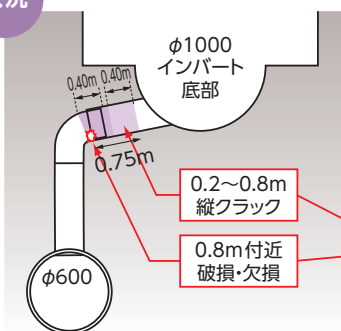
施工前写真

φ300 陶管 破損部の補修

陶管曲管部の底部欠落

急結モルタルにて欠落部分を埋めた後、部分補修を施工する。
