## 9 部分補修（熱硬化）… φ500 本管段差補修の特殊実例

## 10 部分一体型補修（熱硬化）… 裏込め注入の前処理（製管工法）

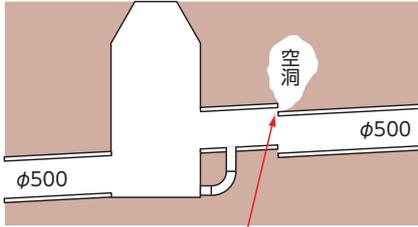
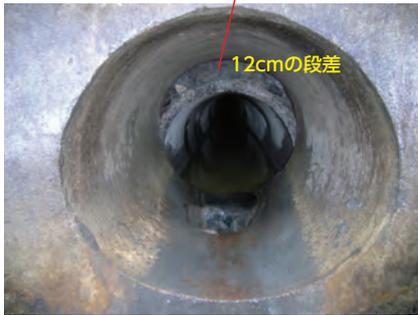
地盤の変化により、12cmの段差ができた。段差のついた管きよ上部に、土砂の流出による空洞が確認された。

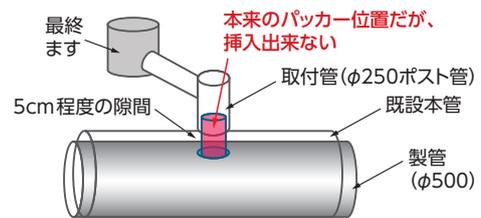
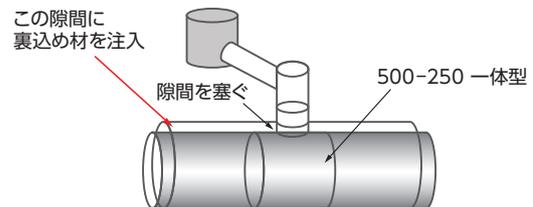
製管施工後の裏込め注入時には、通常、本管の取り付け管口にパッカーを設置して行なうが、ますからパッカーが挿入出来ない箇所があった。

既設本管と製管の間に5cm程度の隙間がある。本来なら、最終ますよりパッカーを挿入するが、ポスト管のため、不可能であった。

既設管と製管の隙間を塞ぐのは、本来ならパッカーだが、挿入出来ないので、一体型補修を前処理として施工し、裏込め注入を行なった。
