# 部分補修(光硬化)・部分一体型補修(光硬化)

## 1 部分補修(光硬化) … 大きな破損個所の前処理/部分補強による修繕

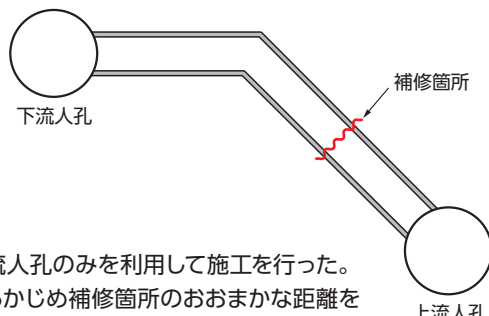
φ200の管路の途中に45度の曲がり部分があったため、下流人孔からはカメラも施工機も入らない。

上流人孔のみを利用して施工を行った。あらかじめ補修箇所のおおまかな距離を調べておき、補修材を巻いた施工機を挿入。補修箇所よりも奥(下流側)に留めておき、自走カメラを挿入。カメラ映像を確認しながら位置合わせを行った。
