部分一体型補修(光硬化)・部分補修

6 部分一体型補修(光硬化) φ250 取付ライニング+400-250 光硬化一体

7 部分補修 … 管底部の破損が激しく、 施工機が通らない箇所の補修

8 部分補修 … 更生工事の前処置

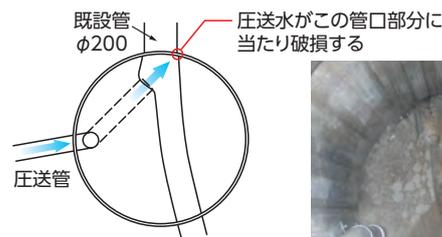
9 部分補修 … 圧送管吐出人孔における既設管口の保護工

状況 人孔内の下流管口部分に、圧送水が直接当たるため、破損する。

対策 下流管口部分に塩ビ管を延長設置するため、部分補修にて固定する。
