# 10 取付管ライニング … 開削修繕が不可能な特殊施工実例

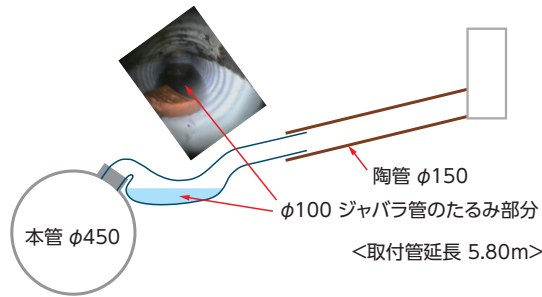
本管からの管口部分

取付管調査において、φ150陶管の途中よりφ100のジャバラ管が接続されており、本管管口部分にて変形によるたるみが確認された。現場は開削が不可能で、非開削工法によつての復旧が熱望された。施工できないという可能性もあり、最悪の場合は開削となることを了承してもらい施工を行なった。

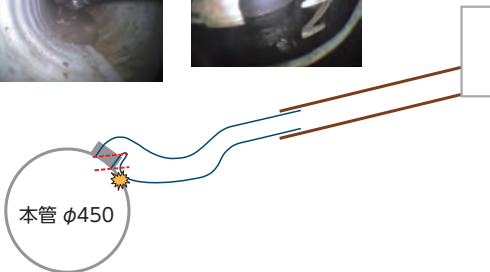
本管側からの切削

特殊ビットをとりつけた切削機等を使用し、赤点線 (---) のように切削を行おうとしたが、切削が難しいと現場で判断。本来の取付管口の横に穴 (☀) を開けて管路軌道を確認した。
