# 13 取付管ライニング … 急な角度のついた取付管のライニング

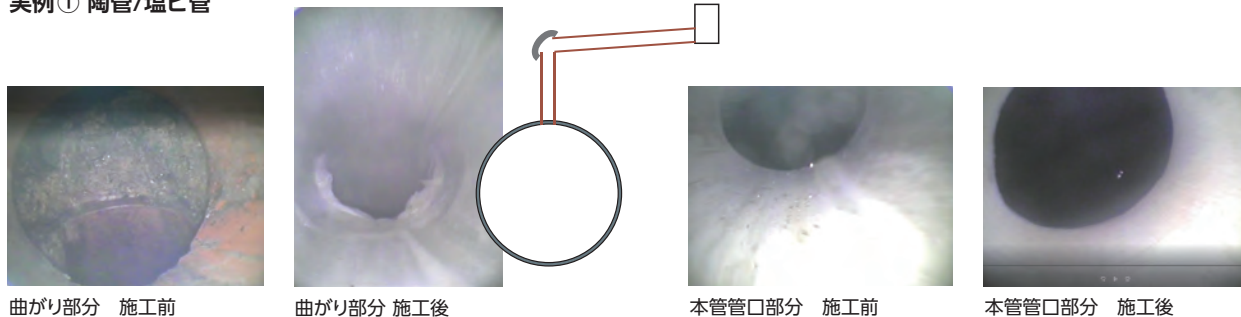
### 実例① 陶管/塩ビ管

本管φ1800、取付管φ200の現場において、交通量が多く、開削が不可能な箇所の現場において、浸入水や破損がある取付管の施工。同一路線には、補修が必要な箇所が数か所あり、曲がり部分には、曲管を使っておらず、突合せの接合となっていた。また、一部では、塩ビ管のエルボーを使用している箇所もあり、材料の反転、トレインの挿入に問題がある箇所であった。

\*実際の施工において、反転時には計画どおりに引っ張ったが、硬化時は問題なく、スムーズにトレインが通過して、なんら問題はなかった。
