# シートライニング

## 14 シートライニング(熱硬化) … グリストラップの施工事例

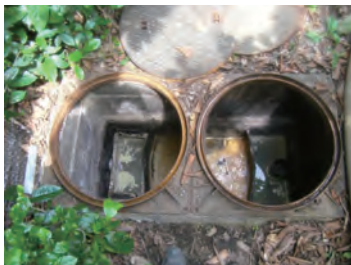
施工前

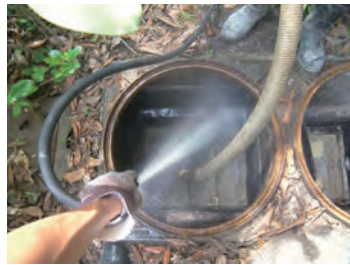
洗浄工

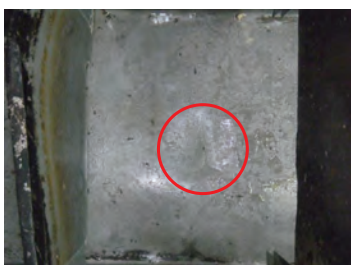
グリストラップ底部のFRP素材の部分が損傷。

底部のひび割れ・凹み

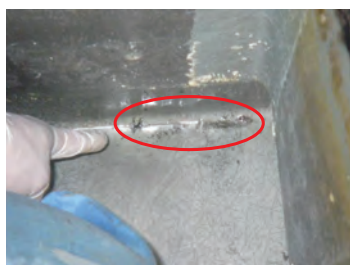
角の部分のクラック

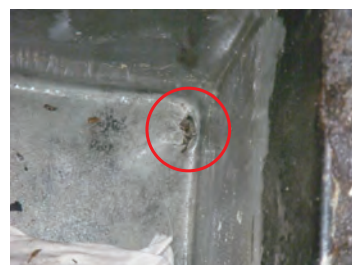
角の部分の破損・欠落

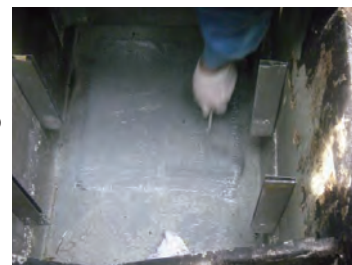
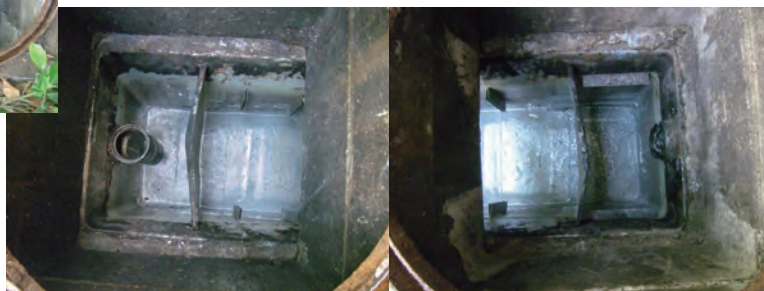
施工完了後の写真
