## 5 大口径補修（熱硬化） …… 特殊箇所での施工実例

## 6 ます補修 … 特殊箇所での施工実例

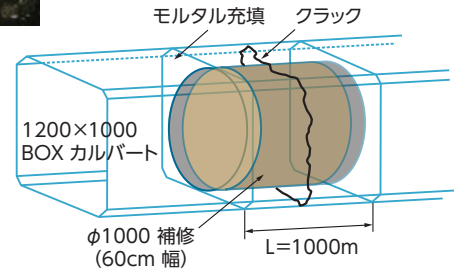
クラック

海岸沿いに敷設されているボックスカルバート1200×1000のクラック部分より、満潮時に多量の浸入水が確認され、その都度モルタルでの補修を行ってきたが、すぐに剥がれ落ちて浸入水が再発生するとのこと。

クラック部分をモルタルで補修後、止水材の注入。通常はそのままモルタルによる表面仕上げとなるが、補修のために内径1000mmのボイド管を利用して、幅1mのモルタルでの補修充填を行い、内部に60cm幅の部分補修を施工することにより、モルタルの保護、および補強となる提案を行なった。
