# 施工実例 部分補修 (熱硬化)

## 1 部分補修(熱硬化) … 取付管の段差切削及びちび弾丸による補修

## 2 部分補修(熱硬化) … 異径管の補修

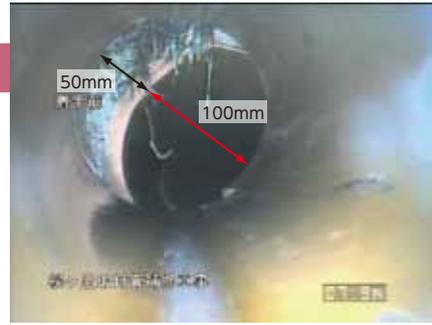
段差50mmの再現

**状況** φ150HPの取付管において、大きな段差が確認された。写真からのスケールアップでは、有効径が100mmであった。

**対策** 社内で現状を再現して、切削及び補修のテストを行ない、現場施工を試みた。
