# 施工実例 部分補修 (熱硬化)

## 5 部分補修 (熱硬化) … 小型マンホールの目地止水補修

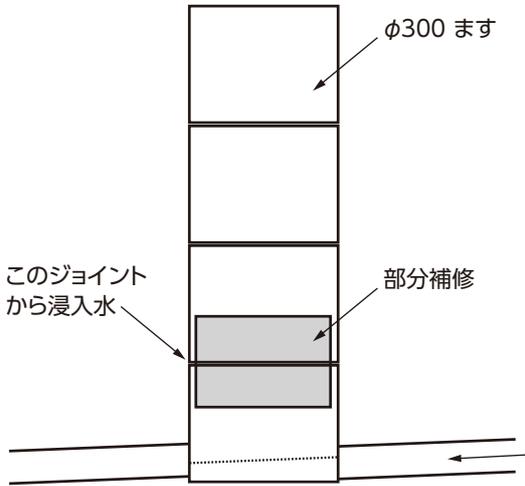
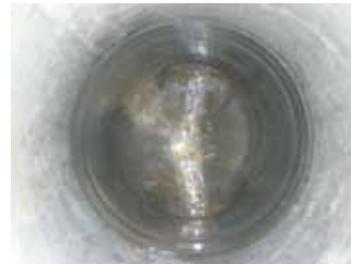
状況

φ300の小口径ますのジョイント部より浸入水。  
ます深が深いため、浸入水処理ができない。

対策

φ300用施工機を宙づりにして施工を行った。

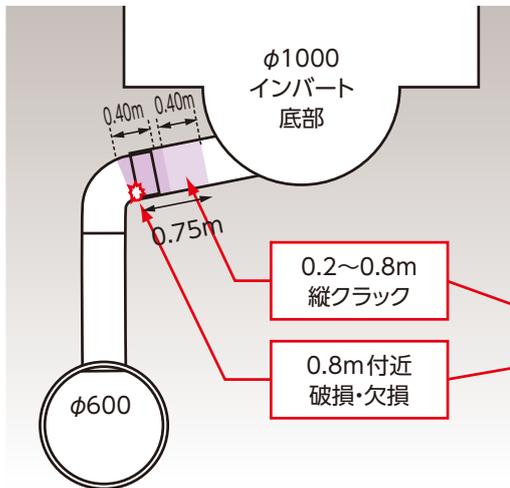
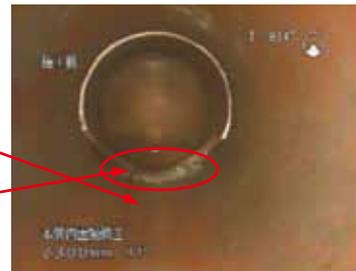
施工前写真

### φ300 陶管 破損部の補修

状況
