施工実例 部分補修 (熱硬化)

9 部分補修 (熱硬化) … 卵形管一体型施工

10 部分補修 (熱硬化) … φ500 本管段差補修の特殊実例

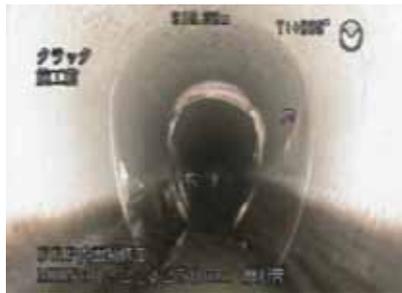
施工前

φ250塩ビ製卵形管に1.84mの縦クラックができており、途中にφ150の取付管があった。

250-150卵形管一体型の施工を優先し、補修材料のラップ部が5cm以上になるように6回施工を行った。

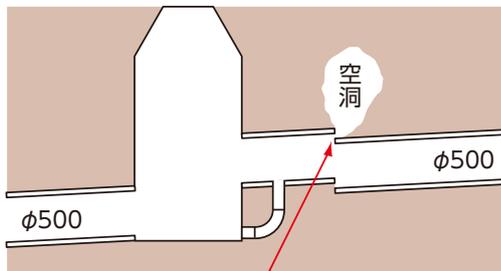
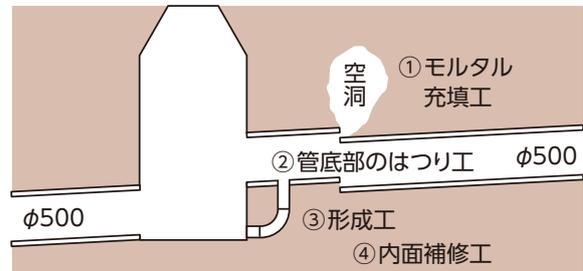
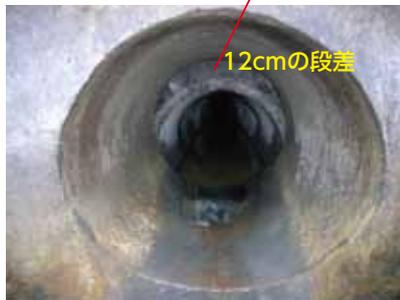
地盤の変化により、12cmの段差ができた。段差のついた管きょ上部に、土砂の流出による空洞が確認された。

① 空洞に粘土モルタルを充填

② 管きょ底部をはつり、管底部を既設管と合わせる副管を無収縮モルタルにて埋め殺し

③ 管きょ型の型枠をはめ込み、無収縮モルタルにて管形成
