# 施工実例 部分補修（光硬化）

## 1 部分補修（光硬化）… 大きな破損個所の前処理/部分補強による修繕

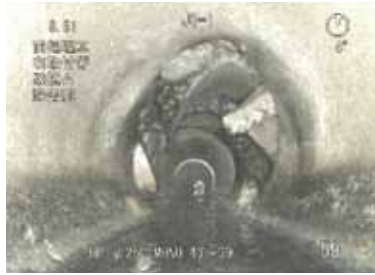
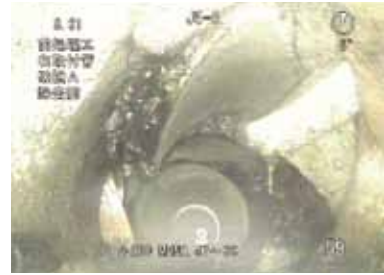
**状況** φ250HPの管きょにおいて、大きな破損が確認された。

**対策** 応急的な修繕ごとで、切削機での前処理と、光硬化工法での施工を行なった。

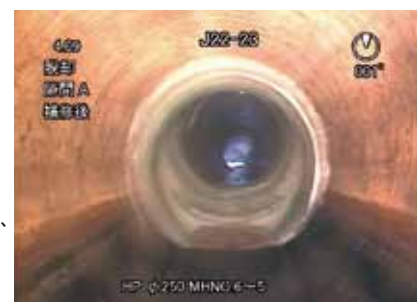
施工後

\*施工前の写真と比べると、明らかに内径の確保ができているのが判断できる。

グレー部分を切削機で削り、有効内径を確保する。

部分補修工法で施工。  
(施工機はワンランク小さいものを使用)
