7 部分補修 … 管底部の破損が激しく、施工機が通らない箇所の補修

8 部分補修 … 更生工事の前処置

9 部分補修 … 圧送管吐出人孔における既設管口の保護工

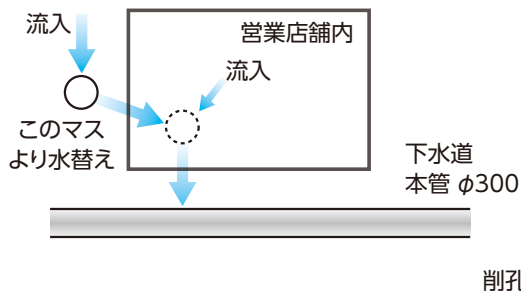
状況 ⇨ **対策** 宅内ですが営業店舗内で、かつ開閉不可のため、止水栓を使用しての浸入水処理ができず、管更生の当日に閉塞処理→更生→取付管削孔を行った。

* 更生時には、取付管からの不明水処理が問題になり、部分補修工法にて仮止水が有効である。今回は、標準I材料を使用したのが、仮止水程度であれば、BFマット1セットでも可能。(要相談)

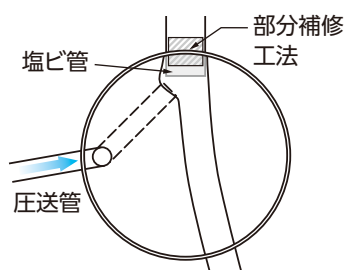
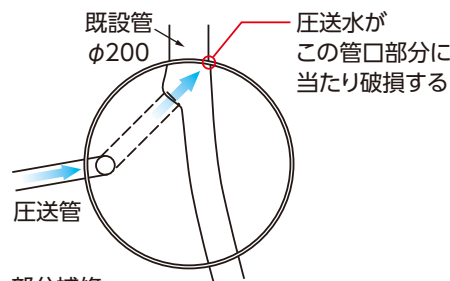
状況 人孔内の下流管口部分に、圧送水が直接当たるため、破損する。

対策 下流管口部分に塩ビ管を延長設置するため、部分補修にて固定する。
