# 施工実例 取付管ライニング

## 3 取付管ライニング … 陥没対策の施工実例

## 4 取付管ライニング … 途中までのライニング

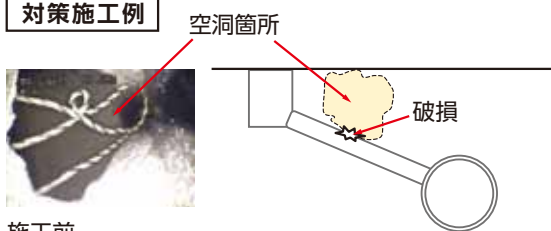
### 対策施工例

主要幹線道路の取付管調査において、空洞箇所が見つかった。  
 なお、同路線においては、浸入水が海水面に影響を受けるようなところで、硫化水素の発生による腐食が多数みられたため、数年前に本管の更生のみを行った。しかし、最近の調査において、本管更生時には異常が無かったコンクリートパイプ製取付管内の硫化水素による腐食が数多く発見された。  
 腐食対策で行なった更生工事であったが、取付管の対策をしなかったため、硫化水素が取付管にまわり、管体腐食をおこしたと推測される。  
 硫化水素対策においては、本管の更生は勿論のこと、取付管ライニング＋一体型、場合によってはまず補修までの防食措置が必要と考えられます。  
 当該箇所においては、交通量も多く、なるべく開削せずに補修を行いたいとの要望であったので、自立管仕様での更生後、本管部分に一体型を施工して、同路面にφ30程度のコア穴をドリルで開け、無収縮モルタルを注入して空洞部の充填を提案した。

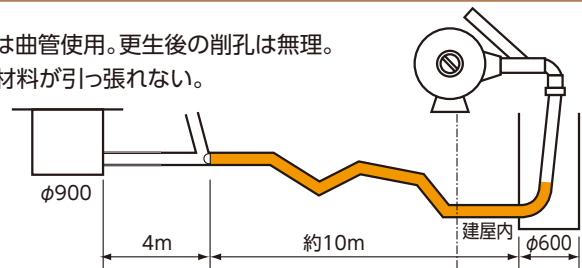
管路の途中に不明な取り付けが接続されており、下流部は曲管使用。更生後の削孔は無理。反転で下流人孔から施工を行った場合、位置合わせ時に材料が引っ張れない。

不明取り付けを塞がないようにするため、引き込み式で作成した材料を上流側より引き込む。カメラで確認しながら注意深く位置合わせをし、拡径・硬化を行う。

**注意!** 最終端部の処理については、部分補修(本管補修)で押さえる必要があります。この場合、不明取付管管口より20cmぐらい手前で更生を完了させ、端部処理として部分補修をするべきです。
