## 12 取付管ライニング … 開削修繕が不可能な特殊施工実例

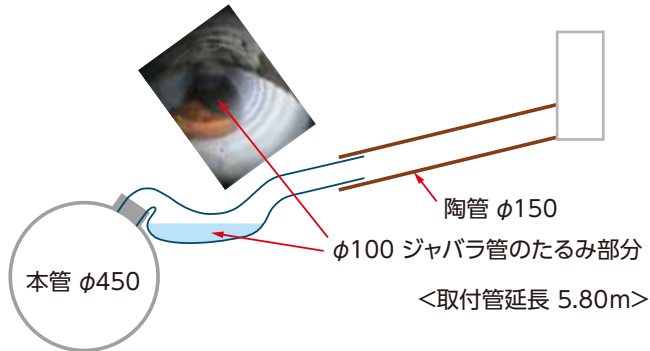
本管からの管口部分

取付管調査において、φ150陶管の途中よりφ100のジャバラ管が接続されており、本管管口部分にて変形によるたるみが確認された。現場は開削が不可能で、非開削工法よっての復旧が熟望された。施工できないという可能性もあり、最悪の場合は開削となることを了承してもらい施工を行なった。

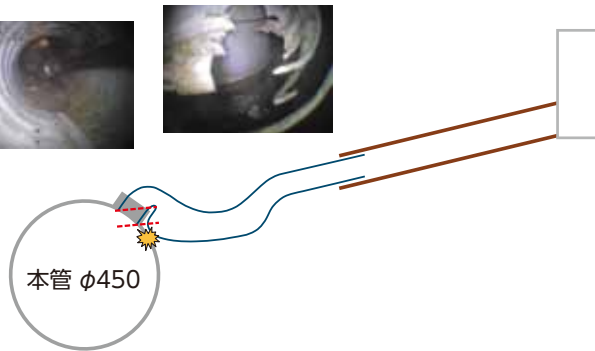
本管側からの切削

特殊ビットをとりつけた切削機等を使用し、赤点線(---)のように切削を行おうとしたが、切削が難しいと現場で判断。本来の取付管口の横に穴(★)を開けて管路軌道を確認した。
