13 取付管ライニング … 異径管の更生

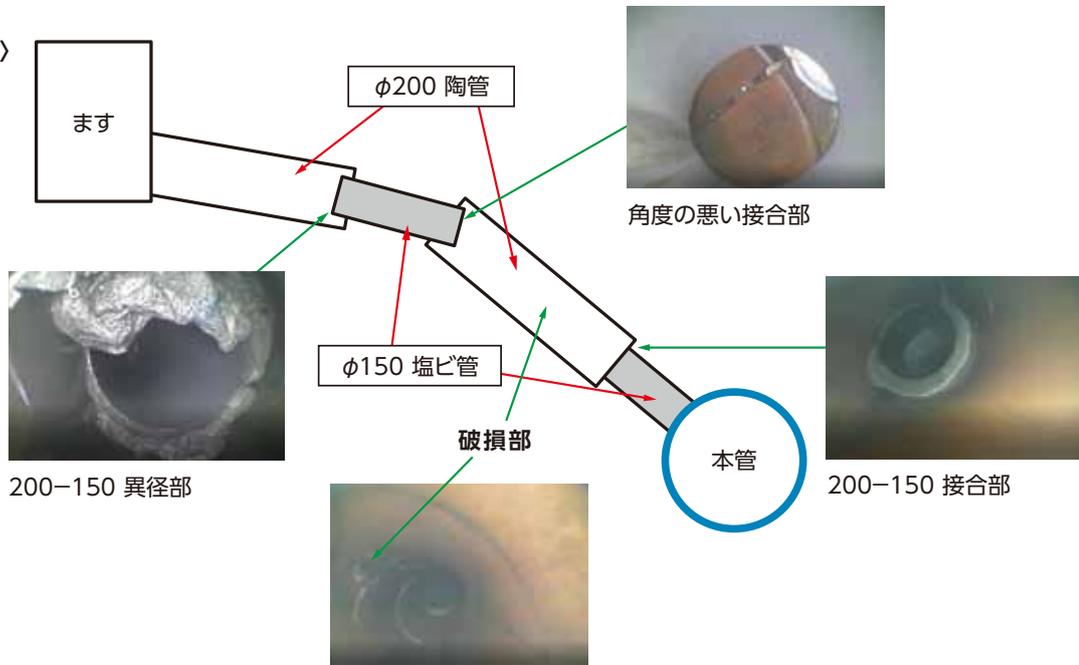
〈施工前〉

φ200陶管の雨水管を他工事の開削時に破損。
φ150塩ビ管を差し込んで外側にモルタル巻きでの補修を行っていたことが、調査時に判明。依頼主には、φ200用材料での更生については、φ150部分の材料シワによって、インナーフィルムが除去できない可能性がある前提での施工を了承して貰い、施工を行った。

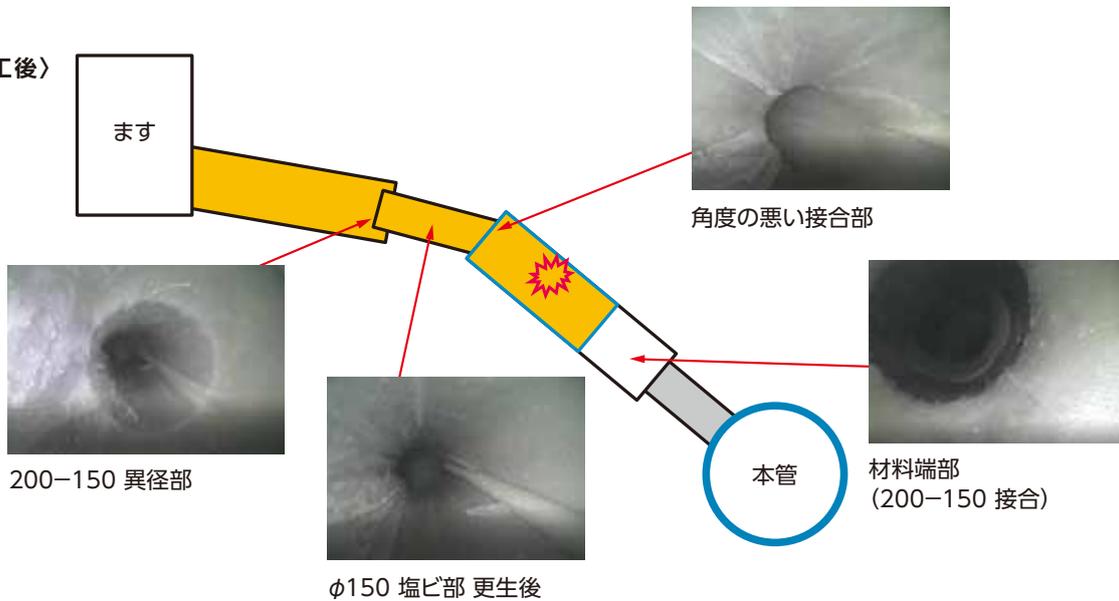
〈施工後〉

*φ150塩ビ部分に材料の縦じわが入り、インナーフィルムの一部が残ったが、事前に発注者の了解を得ていたため、問題にはならなかった。

200⇒150⇒200⇒150と、異径管の連続となっており、破損部より下については、異常がなかったので、φ200の破損部が隠れるように、途中までのライニングを行った。
