## 4 大口径補修（熱硬化）… 特殊箇所での施工実例

### 状況

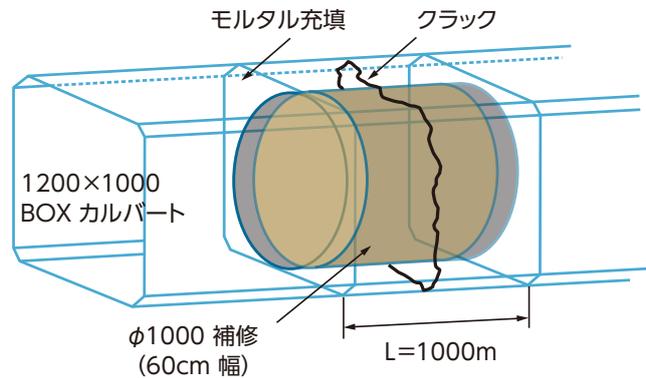
海岸沿いに敷設されているボックスカルバート1200×1000のクラック部分より、満潮時に多量の浸入水が確認され、その都度モルタルでの補修を行ってきたが、すぐに剥がれ落ちて浸入水が再発生するとのこと。

クラック

クラック部分をモルタルで補修後、止水材の注入。通常はそのままモルタルによる表面仕上げとなるが、補修のために内径1000mmのポイド管を利用して、幅1mのモルタルでの補修充填を行い、内部に60cm幅の部分補修を施工することにより、モルタルの保護、および補強となる提案を行なった。
