## 1 ます補修(熱硬化) … 深いますの施工実例

φ500-150 ます補修

## 2 ます補修 … 特殊箇所での施工実例

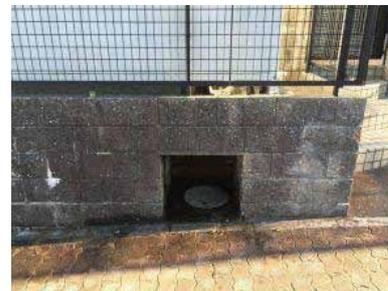
特殊なます設置実例

ますが塀や壁等で覆われている場合

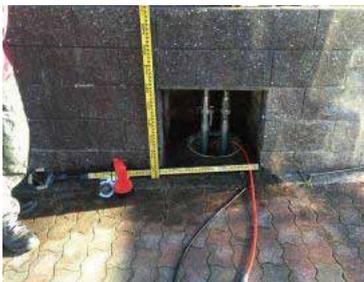
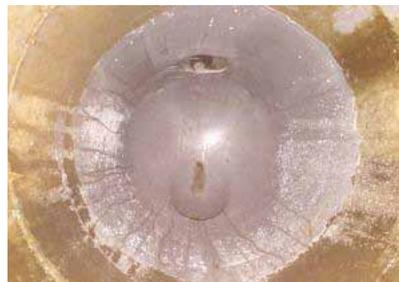
ます(深さ 0.9m)  
補修施工後

対策  
施工例

<施工可能条件>

- 施工機が挿入できる程度の開口(高さ55cm程度)
- 上部に浮き上がり防止のサポーターが設置可能な箇所
