# 追跡調査結果

## 追跡調査 6 (2015<平成27>年度～2018<平成30>年9月)

## FRP補修材の切り取り調査結果

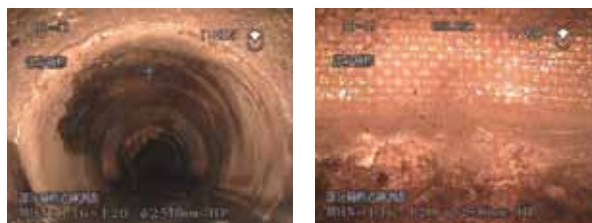
## ●関東地区

平成24年度に施工した1スパン3箇所のFRP内面補強箇所は、下記表に示す通り経年6年後においても、異常、不良箇所は見られず当初の補修目的(クラック補強)を維持していることが確認された。表面のガラス布目が見られるが、ガラスクロスと不織布によって樹脂が含浸されていて物性強度の問題はない。

補修材の剥離	ハガレ	浸入水	クラック	その他
異常なし	異常なし	なし	なし	異常なし

TVカメラ調査(経年6年) 熱硬化

切り取り施工

切り取り後

切り取り後  
(クラック部に樹脂注入)

切り取り後の復旧施工

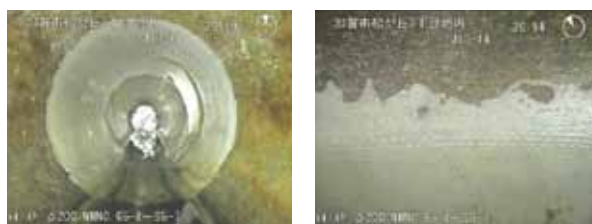
## ●中部・北陸地区①

平成6年度に施工した1箇所のFRP内面補強箇所は一体型であったが、剥離も無く、下記表に示す通り経年22年後においても、異常、不良箇所は見られない。また、切り取った後クラック部にFRP樹脂が注入されているのが確認された。クラック部の止水・補強、及びクラックの拡大を防止し、内面補強の役割を果たしていることがわかる。

補修材の変色も見られず端部の樹脂が補修材端部を防護し良好な状態である。

補修材の剥離	ハガレ	浸入水	クラック	その他
異常なし	異常なし	なし	なし	異常なし

TVカメラ調査(経年22年) 熱硬化

切り取り施工

切り取り後

切り取り後  
(クラック部に樹脂注入)

切り取り後の復旧施工

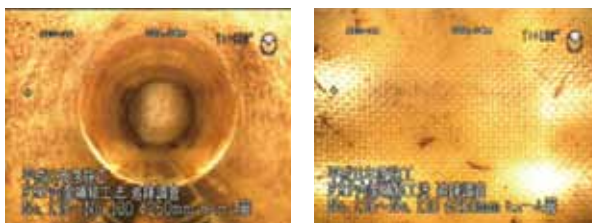
## ●中部・北陸地区②

平成11年度に施工した6スパン11箇所のFRP内面補強箇所は、右記表に示す通り経年17年後においても、異常、不良箇所は見られず当初の補修目的(クラック補強)を維持していることが確認された。施工後17年経過しているが、樹脂の剥離、摩耗等見受けられず良好な状態を保持している。

TVカメラ調査(経年17年) 光硬化

切り取り後

切り取り後の復旧施工

補修材の剥離	ハガレ	浸入水	クラック	その他
異常なし	異常なし	なし	なし	異常なし

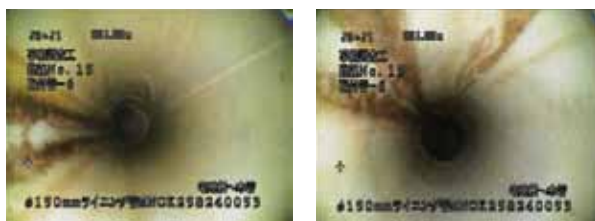
φ150mm 光硬化取付管ライニング工法

取付管接合部付近の一体型補修材料を用いた箇所はスカム等の付着、表面のガラス布目が見られるが、剥離、摩耗等は見られず良好な状態であることがわかる。

また、取付管ライニングにおいても、シワ等は施工時のもので樹脂表面の異常は見られない。

(内面) 異常なし (内面) 異常なし

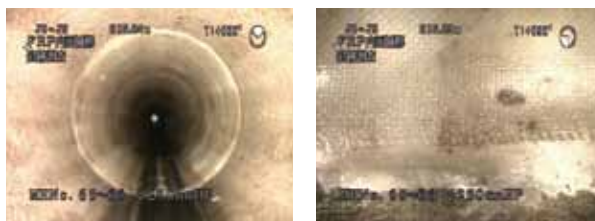
## ●中国・四国地区

平成15年度に施工した1スパン4箇所のFRP内面補強箇所は、下記表に示す通り経年14年後においても、異常、不良箇所は見られず当初の補修目的(クラック補強)を維持していることが確認された。樹脂の剥離、摩耗等も見られず、良好な状態を維持していることがわかる。

補修材の剥離	ハガレ	浸入水	クラック	その他
異常なし	異常なし	なし	なし	異常なし

TVカメラ調査(経年14年) 光硬化

切り取り前 切り取り後 切り取り後の復旧施工

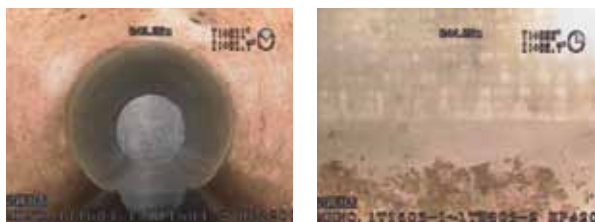
## ●九州地区

TVカメラ調査(経年12年) 熱硬化

切り取り施工 切り取り後 (クラック部に樹脂注入) 切り取り後 (クラック部に樹脂注入) 切り取り後 (クラック部に樹脂注入)

平成18年度に施工した1スパン箇所FRP内面補強箇所は、下記表に示す通り経年12年後においても、異常、不良箇所は見られず当初の補修目的(クラック補強)を維持していることが確認された。また、切り取った後クラック部にFRP樹脂が注入されているのが確認され、クラック部の止水・補強、およびクラックの拡大を防止して内面補強の役割を果たしていることがわかる。

補修材の剥離	ハガシ	浸入水	クラック	その他
異常なし	異常なし	なし	なし	異常なし

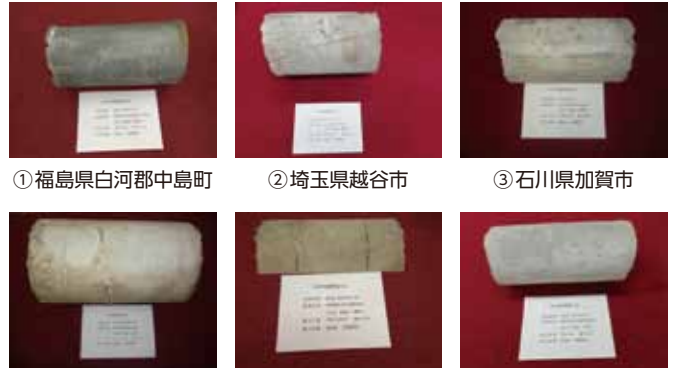
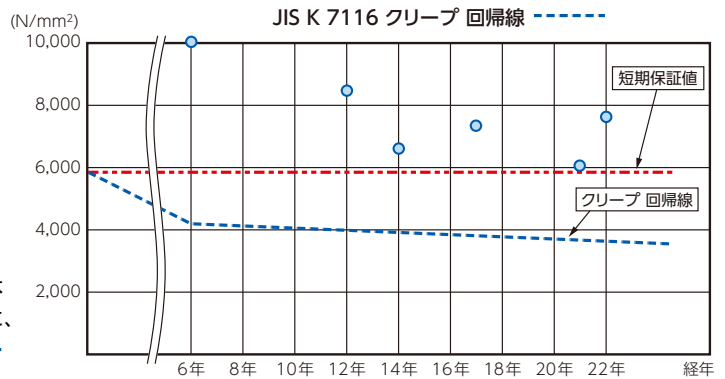
### ●現場採取試験供試体 写真

①～⑥曲げ試験結果は、いずれも経年時曲げ弾性係数(理論値)を上回る試験値である。

平成17年度に全国8地区、また平成24年度同じく全国8地区での切り取り調査を実施し、今回も全国6箇所の切り取り調査を実施し、石川県加賀市、福島県白河郡中島町の2地区では経年21年、22年での調査であったが、物性値のクリープ劣化は大きな変化は無い結果となった。

また、経年6年～17年の資料においても、顕著な劣化現象は見られず、いずれも短期保証値(曲げ強度・曲げ弾性係数)を上回る結果となった。
