# 追跡調査 6 (2015<平成27>年度～2018<平成30>年9月)

1)TVカメラ調査  
118箇所(内 切り取り6箇所)

## TVカメラ調査の結果

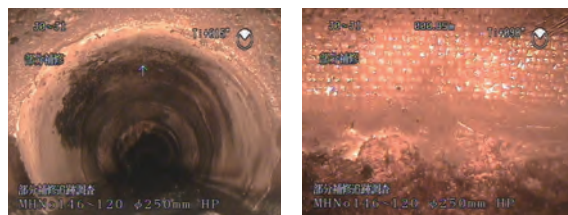
平成24年度に施工した1スパン3箇所のFRP内面補強箇所は、下記表に示す通り経年6年後においても、異常、不良箇所は見られず当初の補修目的(クラック補強)を維持していることが確認された。表面のガラス布目が見られるが、ガラスクロスと不織布によって樹脂が含浸されていて物性強度の問題はない。

TVカメラ調査 (経年6年) 熱硬化

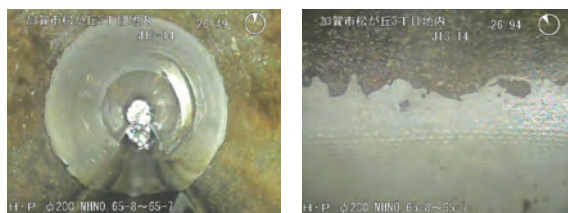
平成6年度に施工した1箇所のFRP内面補強箇所は一体型であったが、剥離も無く、下記表に示す通り経年22年後においても、異常、不良箇所は見られない。また、切り取った後クラック部にFRP樹脂が注入されているのが確認された。クラック部の止水・補強、及びクラックの拡大を防止し、内面補強の役割を果たしていることがわかる。

補修材の変色も見られず端部の樹脂が補修材端部を防護し良好な状態である。

TVカメラ調査 (経年22年) 熱硬化

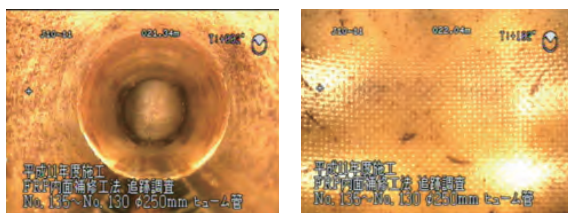
平成11年度に施工した6スパン11箇所のFRP内面補強箇所は、右記表に示す通り経年17年後においても、異常、不良箇所は見られず当初の補修目的(クラック補強)を維持していることが確認された。施工後17年経過しているが、樹脂の剥離、摩耗等見受けられず良好な状態を保持している。

TVカメラ調査 (経年17年) 光硬化

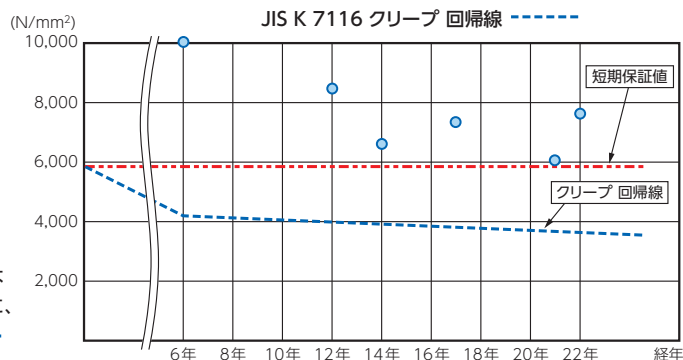
⑥ 福岡県久留米市

| 資料 | 供試体の採取場所 | 経年<br>(調査当時) | 曲げ試験値(平均)* | | 短期保証値 | |
|---|---|---|---|---|---|---|
| ⑥ | 福岡県久留米市 | 12年 | 176 | 8,410 | | |

| 資料 | 供試体の採取場所 | 経年<br>(調査当時) | 工法 | 経年 | クリープ | 経年時推定値 | 試験値 |
|---|---|---|---|---|---|---|---|
| ⑥ | 福岡県久留米市 | 12年 | 光硬化 | 6.800 | 67.5 | 3,983 | 8,410 |

①～⑥ 曲げ試験結果は、いずれも経年時曲げ弾性係数(理論値)を上回る試験値である。
