# Zパイプ(硬質瀝青管)の現状と復活

# Zパイプ(硬質瀝青管)施工実例

## FRP光硬化取付管ライニング工法による施工実例

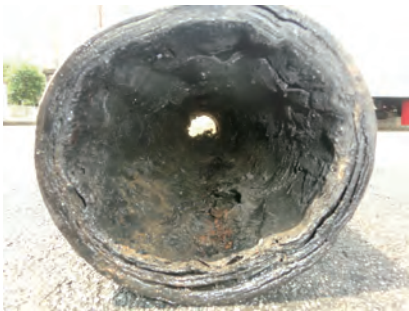
管断面はタマゴ型になっていた

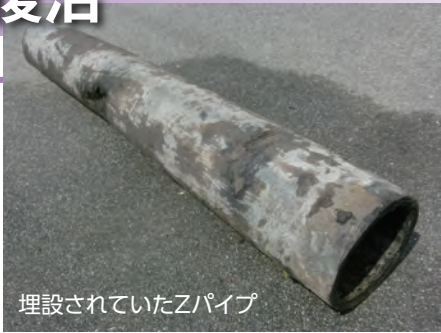
埋設されていたZパイプ

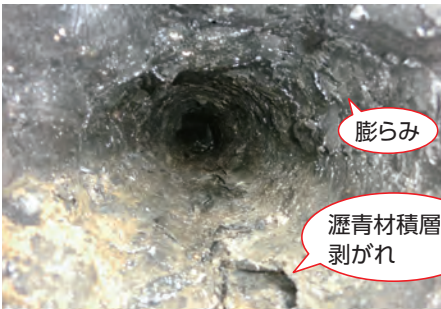
膨らみ

瀝青材積層の剥がれ

下水道管流下能力を失ってしまった、強度低下により道路陥没を引き起こしてしまう可能性のある既設管(Zパイプ)を健全な管路に復活するために「FRP光硬化取付管ライニング工法」をご提案します。

既設管内面の瀝青積層材“膨らみ”・“剥れ”部分を前処理(円形に形成)し、FRP光硬化取付管ライニング工法(内面被覆)で施工。
