部分補修 (熱硬化)

4 部分補修 (熱硬化) … 一体型施工機の転倒対策

5 部分補修 (熱硬化) … 小型マンホールの目地止水補修

6 部分補修 (熱硬化) … 欠損・縦クラックの特殊な補修

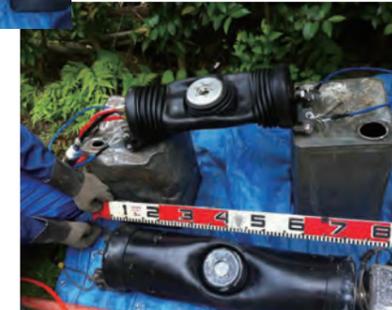
伸縮一体型… φ200-150用 収縮時の全長… 50cm

通常の一体型施工機(200-150)との比較 全長…85cm

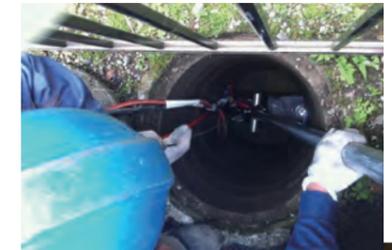
φ450人孔より、T字棒を使って施工機を挿入

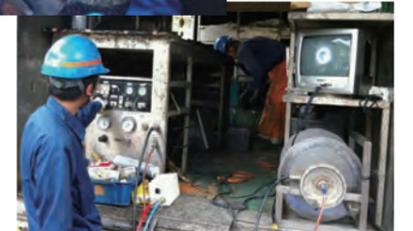
工事車側にて、施工機に内蔵されたカメラ映像を見ながら位置合わせを行い、拡径・硬化させる
