取付管ライニング

6 取付管ライニング …… たるみのレベリング修正

7 取付管ライニング …… 塩ビ製点検ますからの施工実例

8 取付管ライニング …… 工場排水管の施工実例 (φ200 L=25m)

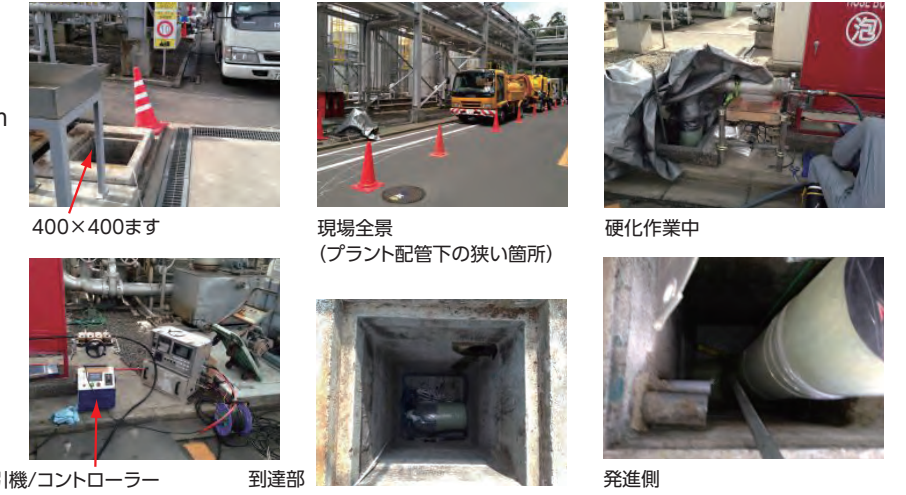
工場内の狭い場所や小さなますからますへの管きよのライニングは、通常の更生工法では対応できない場合があります。当工法の取付ライニングでは、反転工法だけでなく、形成工法による引き込み方式の施工も可能です。また、15m以上の長い延長材料については、**ソフトケーブル**と**牽引機**を使用しての硬化作業が可能です。
 (注意) 当工法にて使用しているライニング材料は、耐薬品性に優れたビニルエステル系樹脂を使用しておりますが、工場の排水管等については、ライニング材料に影響を及ぼす場合があるため、流れる排水の特性を調べて頂く必要があります。

ますの大きさ 40cm×40cm 深さ1.0m φ200 L=25mの施工実例

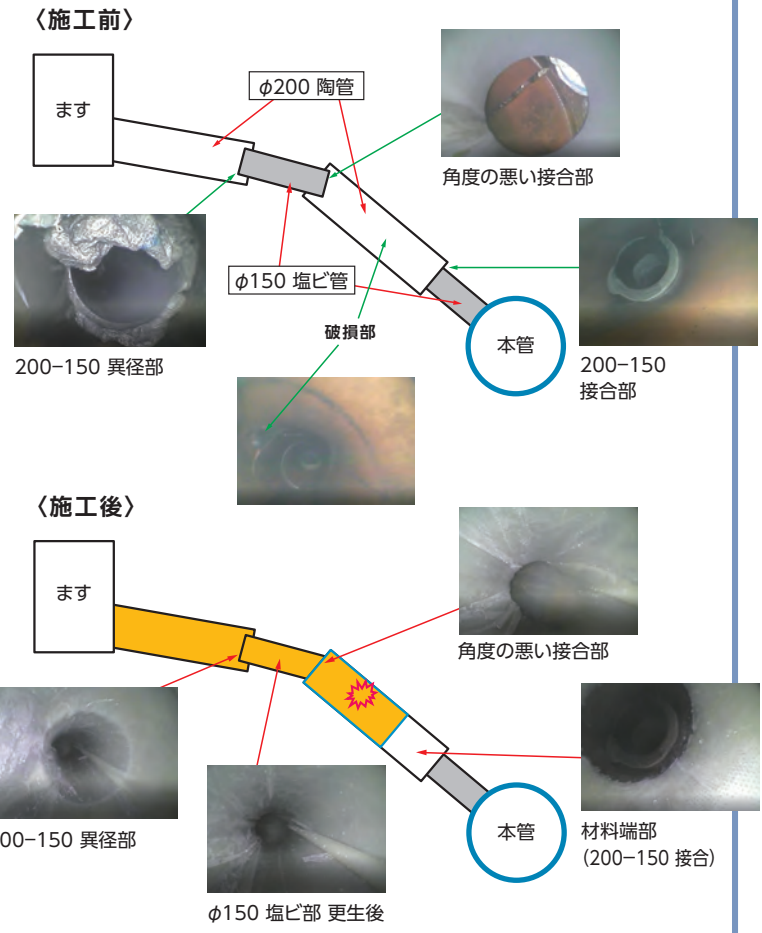
φ200陶管の雨水管を他工事の開削時に破損。φ150塩ビ管を差し込んで外側にモルタル巻きでの補修を行っていたことが、調査時に判明。依頼主には、φ200用材料での更生については、φ150部分の材料シワによって、インナーフィルムが除去できない可能性がある前提での施工を了承して貰い、施工を行った。

200⇔150⇔200⇔150と、異径管の連続となっており、破損部より下については、異常がなかったため、φ200の破損部が隠れるように、途中までのライニングを行った。

***φ150塩ビ部分に材料の縦じわが入り、インナーフィルムの一部が残ったが、事前に発注者の了解を得ていたため、問題にはならなかった。**
