## 11 取付管ライニング … 更生材を利用しての底部有効ますの形成

## 12 取付管ライニング … 狭あい道路における特殊な取付管更生

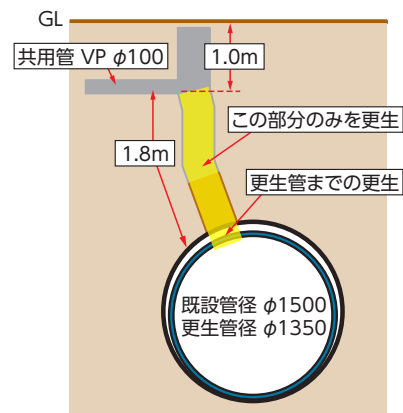
φ100 流入部

曲管部

陶管部（端部）

φ100の供用管（流入部）より更生管までの部分を取付管ライニングで施工を行なった。
