施工実例 部分補修 (熱硬化)

3 部分補修 (熱硬化) … プール配水管の止水

4 部分補修 (熱硬化) … 一体型施工機の転倒対策

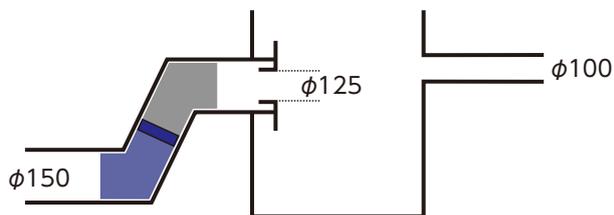
状況 まずから先のφ150の曲管部よりの漏水。
まず内の下流管口はφ125。

対策 φ150用のちび弾丸にて曲管部の補修を行う。
補修材料は、曲管部にフィットするように伸縮ガラスクロス・伸縮不織布を使用。

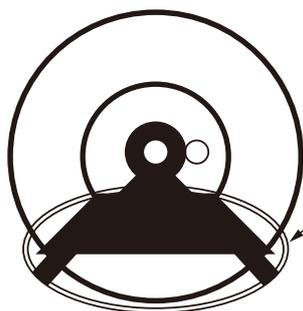
状況 φ200の更生後、一体型を施工するにあたり、施工機の転倒で思うように施工できなかった。
施工機は150-150のしぼりゴムを使用。

ゴムを2重に巻きつける

対策 光用ゴムの廃材を利用して、2重にゴムを巻きつけて、ビニールテープで固定。
