3 大口径補修（熱硬化）… 道路陥没対策の施工実例

大口径 φ1100 標準I

状況 管体上部の取付管の接続不良による道路陥没の対策。

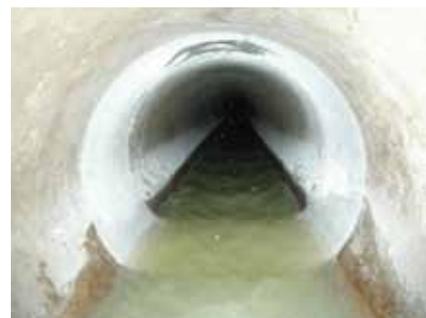
施工後 側視

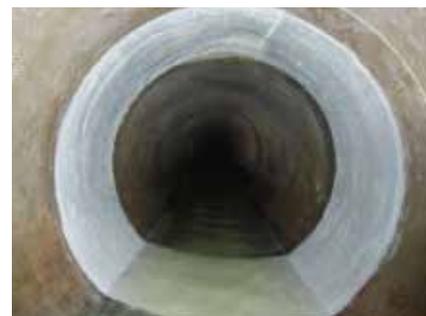
施工後 直視
