Zパイプ(硬質瀝青管)の現状と復活

Zパイプ(硬質瀝青管)施工実例

FRP光硬化取付管ライニング工法による施工実例

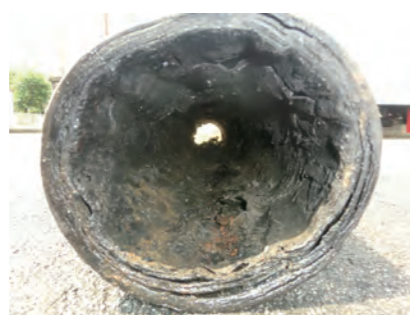
管断面はタマゴ型になっていた

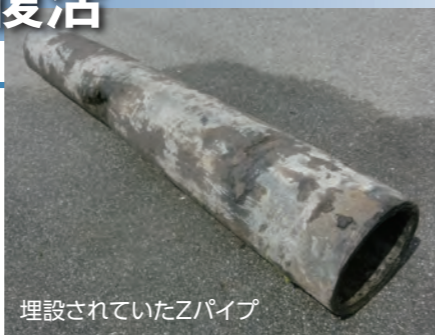
埋設されていたZパイプ

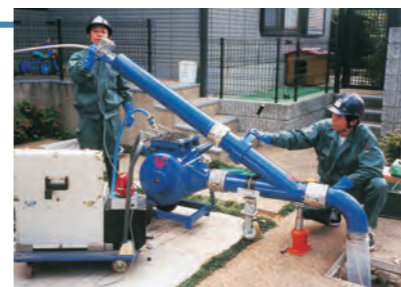
硬化装置(UV-LEDモデル)

- 光硬化で施工を行うことで、早く・経済的に既設管きよ内を確実に硬化します。
- FRPライナー材料は、耐食性に優れた光硬化性樹脂と耐酸性ガラス繊維を使用しています。
- 補強繊維織物は、既設取付管の曲がり部等に対して追従性の高い編み方でシワ等の発生が極めて少ない更生材です。
- 光硬化装置(UVトレイン)にTVカメラを装備し、硬化前のライナー材料の異常有無が確認できます。
- UVトレインには温度センサーが装備されており、硬化時の温度を自動計測します。また記録計により施工硬化管理記録を自動プリントし、硬化管理が可能です。
- 施工装置がコンパクトで、作業帯(占有スペース)が小さく施工できます。
- 工場含浸したFRPライナー材料は、常に均一な品質でご提供いたします。
