# 下水道の流れを利用し、管内の調査を行う浮流式テレビカメラ調査 ストリームカメラ システム

(ストリームカメラ TV調査研究会)

## ストリームカメラ システムの概要

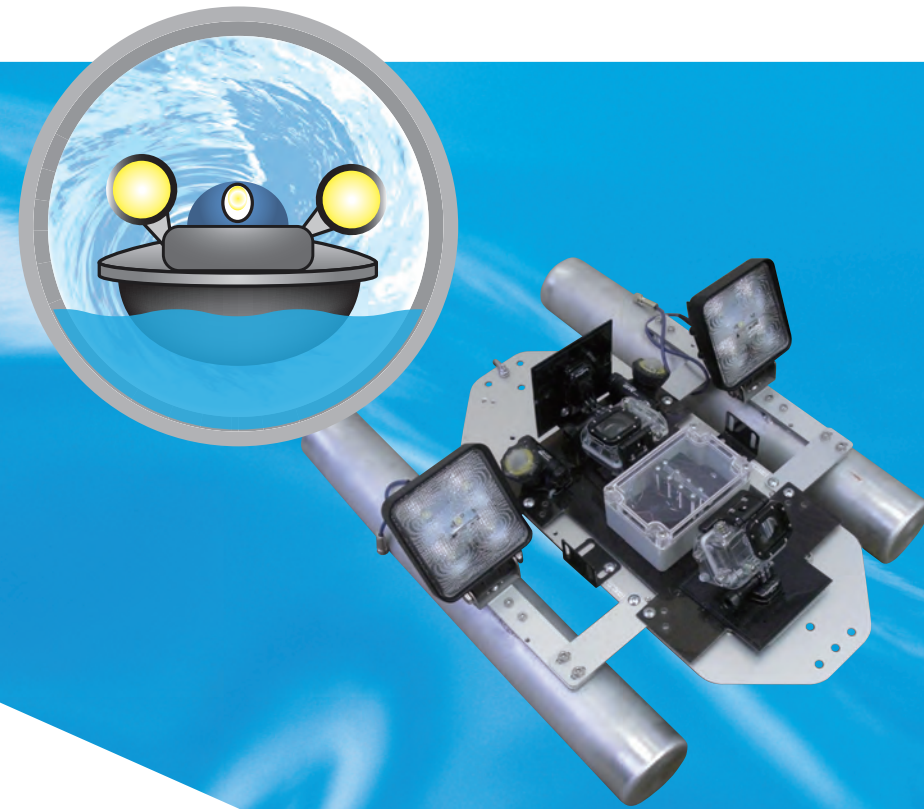
本システムは、下水道管路内を前方方向と上部の映像（ウルトラワイド）取得するカメラを取り付けた船体を下水道の流下を利用して調査するシステムです。従来の自走式の調査では、日進量やコストの面で、膨大に増え続ける調査対象管路に対応が追いつきません。ストリームカメラ システムは、重大な損傷を発見することに視点を置き調査延長を増大させました。また、大口径の調査は潜行目視が主流ですが、危険ととなり合わせの状態を回避するために開発された下水道管路の調査システムです。

下水道管路内の状態を2台のカメラが撮影・録画し、船体（カメラ）を回収後、映像を確認して、損傷箇所を確認します。リアルタイム映像による調査の考え方を無くし、工期短縮を図ることでコスト削減を実現します。

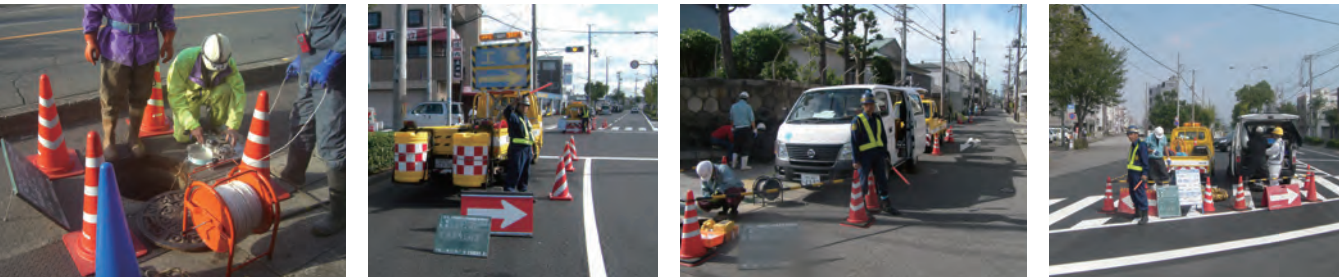
ストリームカメラ システムの調査風景

対象幹線の人孔調査を行い、挿入・回収人孔を決定し調査計画を立てます。  
必要に応じ挿入人孔及び回収人孔の洗浄を行います。  
ストリームカメラに減速ロープを接続し、管きょ内に挿入し流下させます。  
回収人孔にて、ストリームカメラを回収し、録画された画像を確認します。  
詳細な異常確認等は、事務所作業となります。

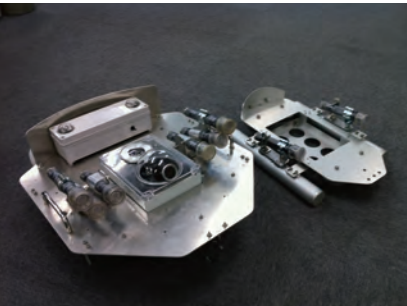
ストリーム

さまざまな、管きょに対応する船体

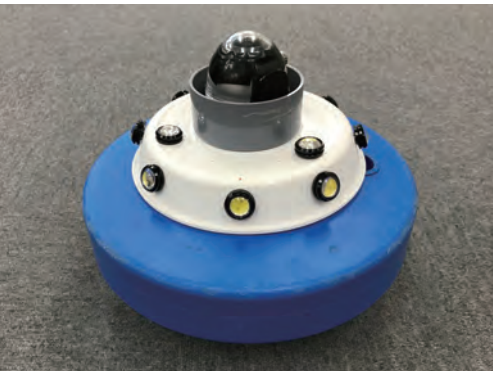
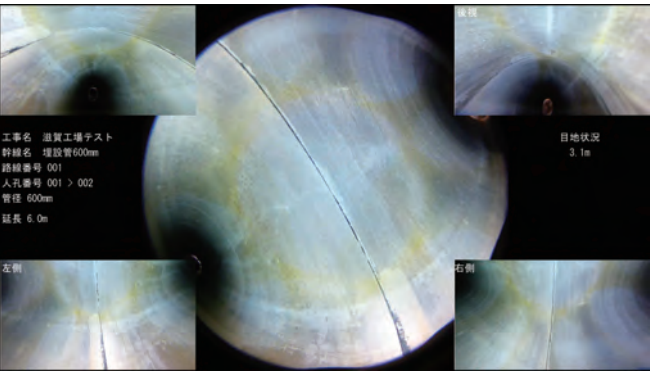
360° 半球カメラを使用したストリームUFO … 人孔内での作業が困難な場所等に活用
